# Tilstandsrapport

📍 Hjerteskjellveien 3, 4310 HOMMERSÅK

# gnr. 109, bnr. 579

Oppdragsnr.: 12301-2043

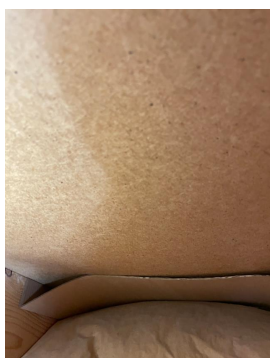
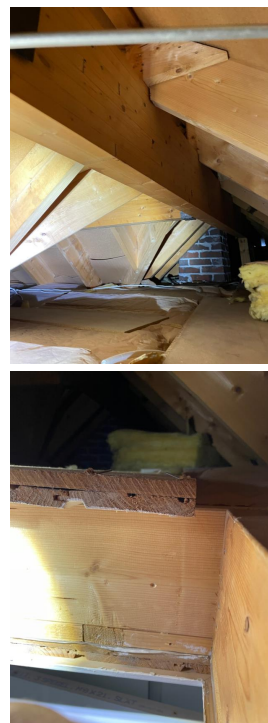
Det er begrenset/dårlig ventilering av takkonstruksjonen.

Lufteskuffer over isolasjon ligger delvis i kontakt med sutaket. Det anbefales å legge inn lekte over lufteskuffer, for å etablere bedre ventilering. Loftsluken er uisolert.

Dampspærren over spotter på bad i 2.etasjen er brutt.

Takkonstruksjonen har sperrekonstruksjon. Konstruksjonen er kontrollert fra luken.

- Det er begrenset/dårlig ventilering av takkonstruksjonen.

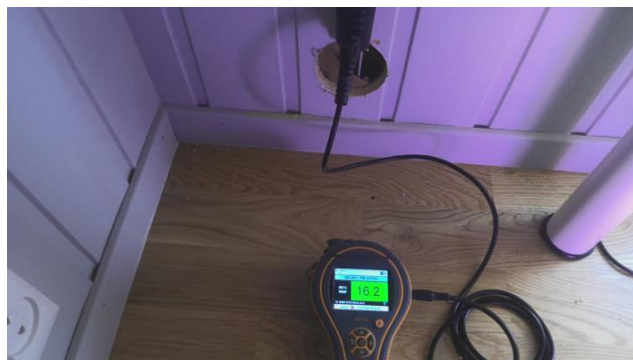
På oppføringstidspunktet ble utforede vegger mot grunnmur bygget med plast/dampspærre. Dette har i ettertid vist seg å være uheldig med tanke på kondens/fukt, og er ikke lenger en anbefalt utførelse/oppbygning.

Det gjøres oppmerksom på at alle yttervegger mot terreng er noe mer utsatt for fuktinnsig og påfølgende skader/biologisk aktivitet. Jevnlig kontroll av kjellerens vegger mot terreng samt kontroll (oppspyling) av drenering anbefales.

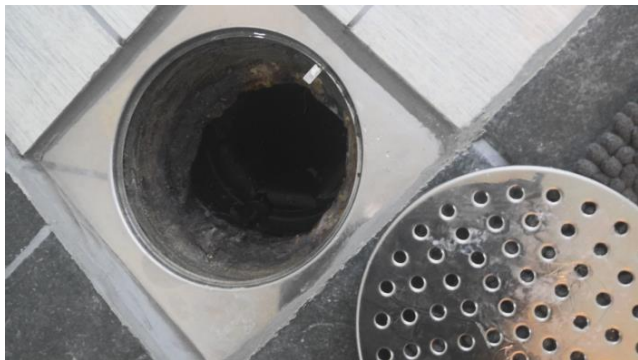
Det er plastsluk(denne er fra byggeår) og smøremembran med dokumentert utførelse(fra 2023, utført av eier).

Membran utenfor dusjen er fra 1999.

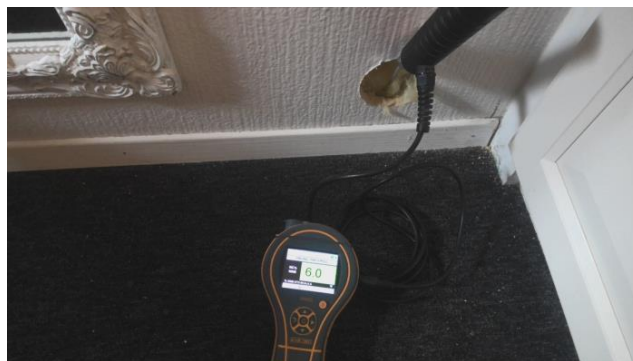
Hulltaking er foretatt uten å påvise unormale forhold.

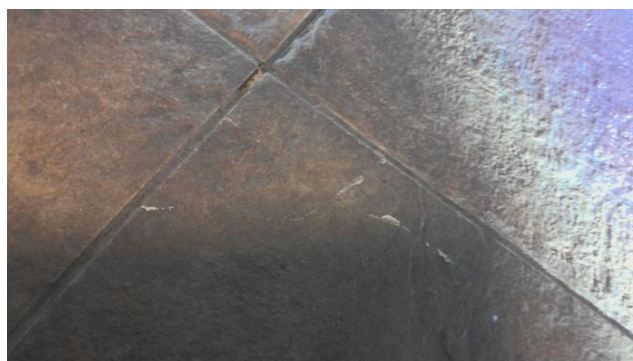
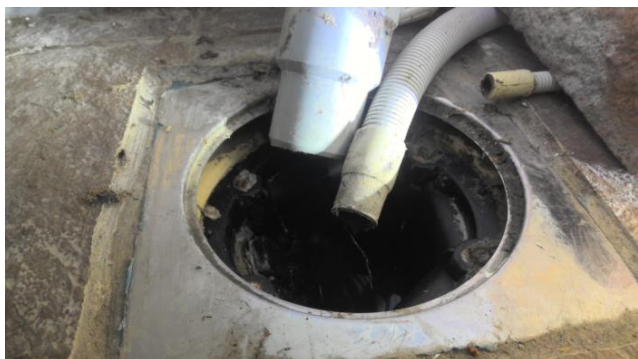
Våtrommet(bad/vaskerom) opplyses å være bygget før 1997(Tek 97). Vaskerommet er fra byggeåret, men det er lagt fliser over belegget i senere tid. Dette arbeidet er gjort med egeninnsats av eier. Materialer som er brukt på våtrommet som f.eks membran, fliselim, vinylbelegg osv ansees å ha en svært redusert levetid, og derfor også påfølgende fare for utettheter og lekkasjer. Tg 3 settes av den grunn som en følge av alder, men også grunnet faren for følgeskader ved en evt lekkasje.

- Våtrommet må oppgraderes for å tåle normal bruk etter dagens krav.

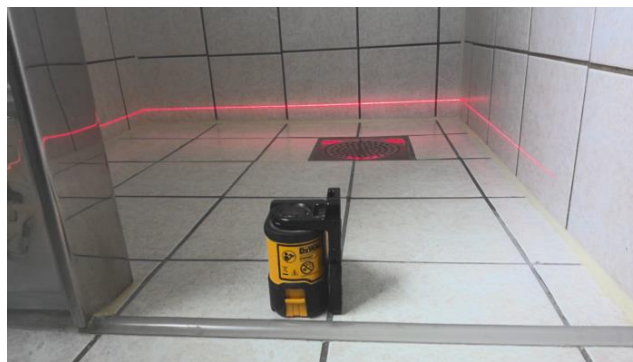
Gulvet er flislagt. Rommet har elektriske varmekabler.

Høydeforskjell mellom sluk og membran ved terskel er ivarettatt, forutsatt at membran har oppbrett bak terskel list.

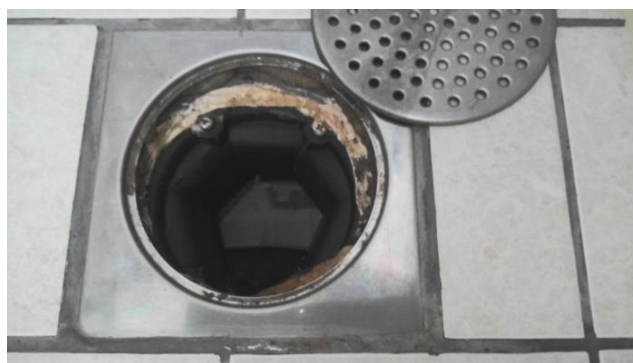
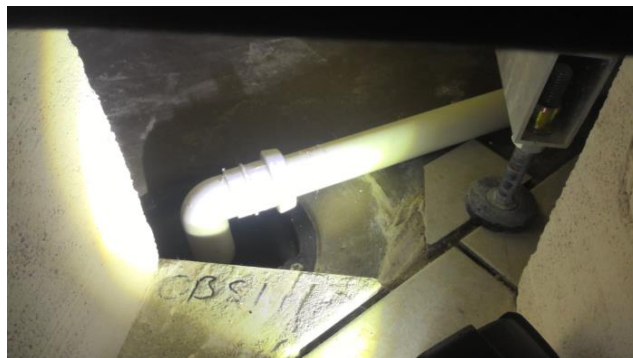
Det er plastsluk og smøremembran med ukjent utførelse.

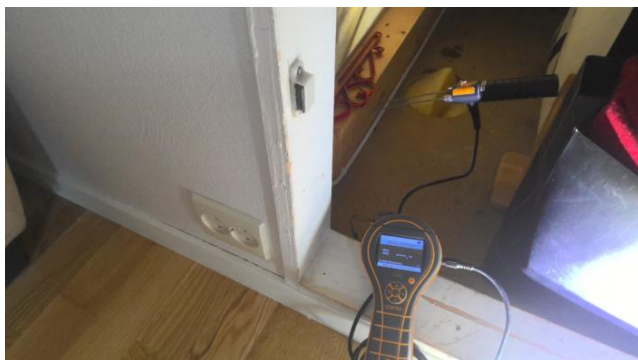
Fuktmåling er foretatt via luke til kneloft bak badekaret, uten å påvise unormale forhold.
