# TILSTANDSVURDERING EL.ANLEGG BOLIG UTEN FELLESAREAL (ETTER NY AVHENDINGSLOV 2022)

**Taktstobjekt: Hjerteskjellveien 3, 4310 HOMMERSÅK**

**Type eiendom: Enebolig med garasje**

**Byggeår: 1989**

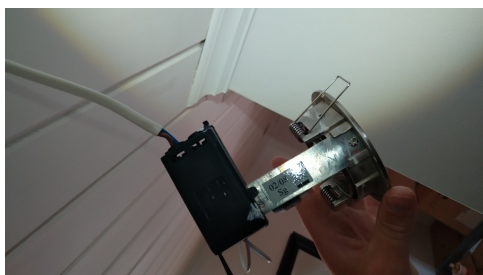
Downlights i gang 1 etg må kobles på ny, grunnet manglende strekkavlasting på kabler.

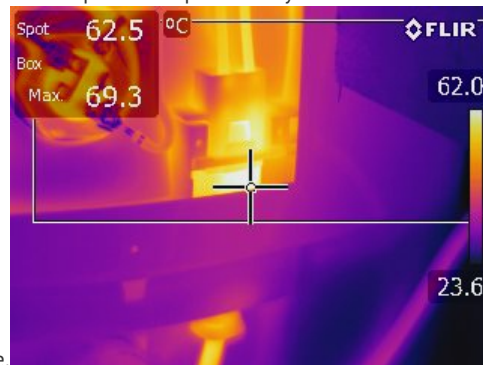
Plugg internt i varmtvannsbereder har misfarge, og temperaturmåling viser avvik på kontaktpunkter. Ny kabel må anskaffes fra OSO og byttes.

Pluggtilkobling i vvb må inspiseres ved skifte av kabel, for tegn til skade.

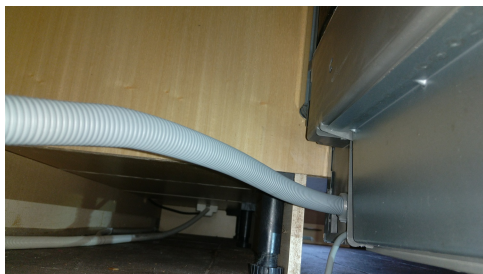
Kjøkken 1 etg, Stikk til platetopp. Stikkontakt er utilgjengelig for ettersyn, er montert under skap.
